Museiföreningen
Anten-Gräfsnäs
Järnväg

Förenklat
Systematiskt
Brandskyddsarbete

Systematiskt brandskyddsarbete vid Anten-Gräfsnäs Järnväg.

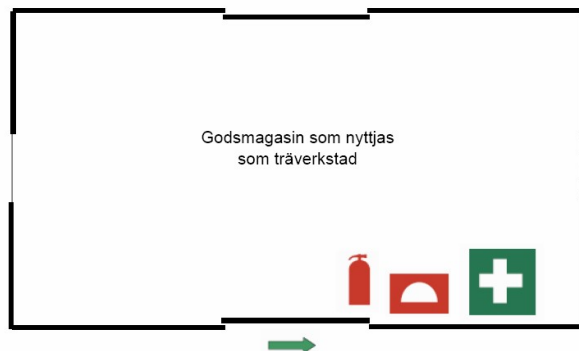
Godsmagasin

Byggnaden är ursprungligen uppförd 1899 men genomgått omfattande reoveringar av föreningen bl.a. 1969 då byggnaden var halvt nedriven och vägghpanel och golvplankor saknades samt 1985 (ny panel och tak). Stomme av regelverk klädd med faluröd liggande fasspontpanel. Sadeltak täckt av tvåkupigt tegel. Används idag som träverkstad. El finns i byggnaden. Ingen fast uppvärmning.

Följande brandskydd finns:

Brandsläckare finns i anslutning till ena skjutporten.

Utrymningsväg via skjutportar.

Förbandslåda finns i byggnaden.

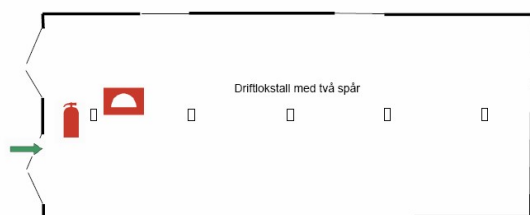
Driftlokstall

Byggnaden är ursprungligen uppförd ca 1985 med delar från ett beredskapsskjul för järnvägsfordon. Stomme av regelverk. Fasad av faluröd locklistpanel, sadeltak av korrugerad plåt. El finns i byggnaden. Ingen uppvärmning.

Följande brandskydd finns:

Brandsläckare finns i anslutning till den ena lokstallsporten.

Utrymningsväg via portar.

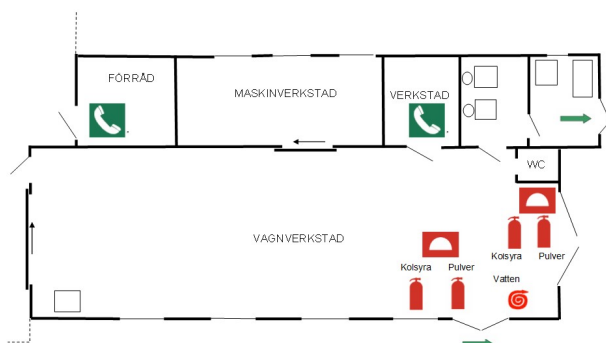
Verkstad

Vagnverkstadsdelen ursprungligen uppförd ca 1975. Ytterligare tillbyggnad 1984. Uppförd med delar bl.a. från omlastningsmagasin i Göteborg (VGJ). Fasad av faluröd locklistpanel, sadeltak av korrugerad plåt. I byggnaden finns en tillbyggnad med ett kompressorum. I detta finns även en uppsamlingsplats för farligt avfall.

Följande brandskydd finns:

Brandsläckare finns i anslutning till den ena lokstallsporten.

Utrymningsväg via portar. Telefon.

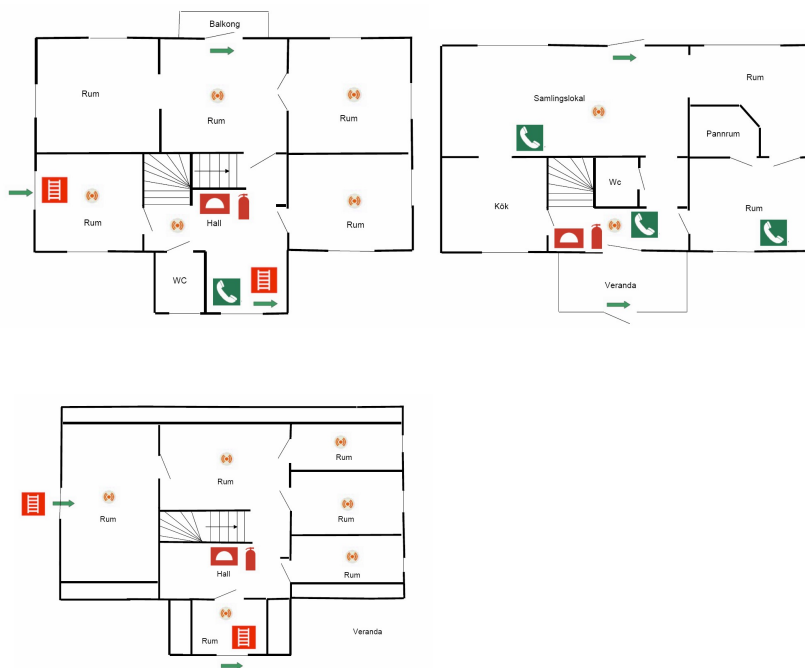
Personallokal

Huset är byggt 1905 och var från början lanthandel på våning 1 och bostad på våning 2. Byggnaden har genomgått flera ombyggnader bl.a. i samband med ändrad funktion. Timrad stomme med panel av liggande och stående fasspånpanel. Sadeltak täckt av formpressad papp. Murad skorsten finns. Används dock ej.

Den nedre våningen innehåller samlingsrum, kök och omklädningsrum. Uppvärmningen sker med radiatorer via fjärrvärme. På andra och tredje våningen finns övernattningsrum och två samlingsrum.

Följande brandskydd finns:

Från två av sovrummen på 3:e våning finns utrymningsväg genom fast brandstege. Samma steg passerar ett sovrum och ett av samlingsrummen på 2:a våningen. Där finns även möjlighet att ta sig ut via balkongen. Telefon. 12 brandvarnare.

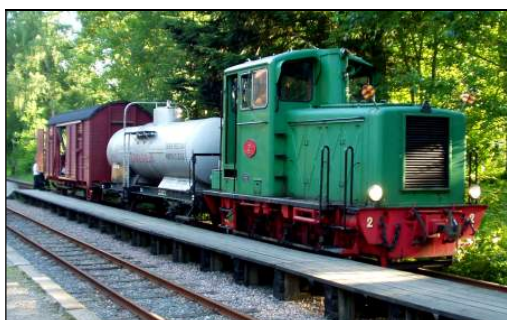
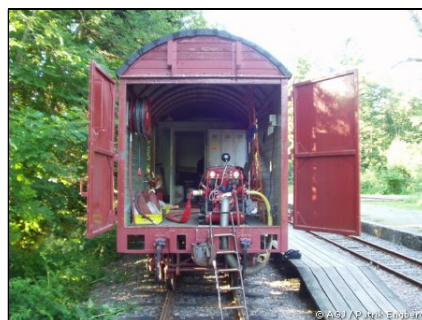
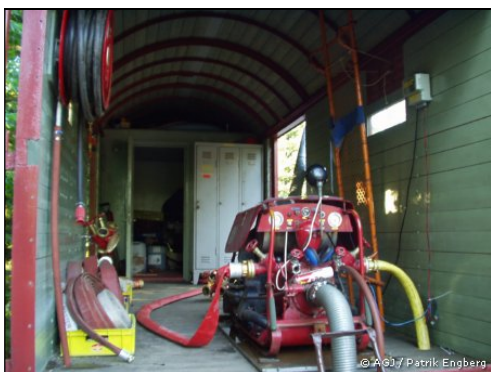
”Brandtåg”

Vid AGJ finns en speciell vagn inredd för brandbekämpning. Denna är kopplad ihop med ett tankvagn vilken innehåller vatten.

Brandfinkan har öppningsbara dörrar på såväl sidorna som på gaveln. Detta möjliggör att snabbt komma åt materialen inne i vagnen.

Inne i vagnen finns en motordriven pump med stor kapacitet. Här finns även slangar, munstycken, bår och övriga attiraljer som behövs vid brandsläckning.
